## 第5章 史跡旧奥行白駅通所の保存管理と整備

### 5-1 史跡を構成する諸要素の整理

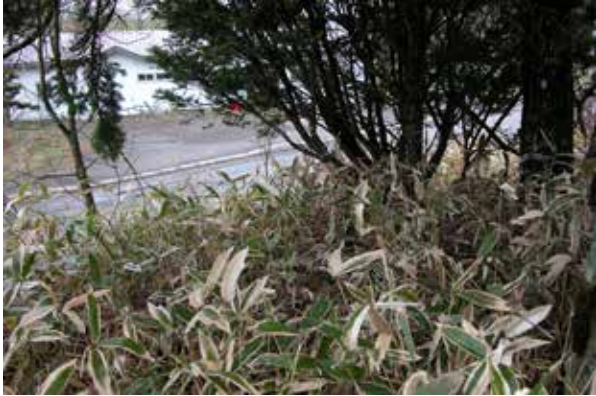
写真11 旧馬頭観音跡

山崎牧場で飼育されていた種牡馬ヨーツ号が1921年に死んだ際、駅通所北の凸地のイチイの木のそばに馬頭観世音菩薩の石碑が設置された(写真11・12)。駅通所駅舎に保存している馬頭祭の幟によれば、1940(昭和15)年5月に馬頭観音祭を行っていたことがわかる。馬頭観音祭がいつまで行われたかは不明である。石碑は後述する新馬頭観音のそばに置かれており、現存する。

現在旧大和神社跡付近にある旧馬頭観世音菩薩石碑を、駅通所駅舎北の元にあった位置に戻し、解説を施す。旧馬頭観世音菩薩石碑の元の位置は、古写真、聞き取り調査などに基づいて定めることとする。

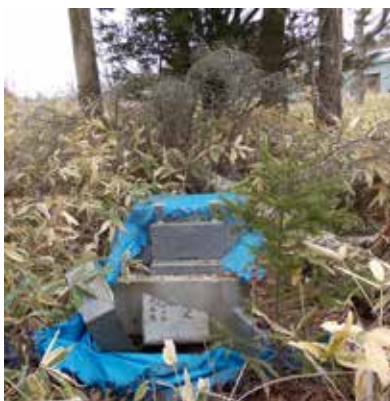
写真13 旧大和神社跡

根室への道と浜中への道の間に設置された神社である。元々は山崎家の神社であったが、奥行臼地域の神社が1932(昭和7)年に焼失したため、山崎藤次郎が寄贈して地域の神社となった。焼失した奥行臼の神社は、奥行臼尋常小学校同様、駅通所から北に4キロほど離れている中島牧場(後に北海道議会議員となる中島義一所有の牧場)敷地内に置かれていた。

山崎家敷地にあった大和神社は、1975(昭和50)年に大和小学校が廃校になった後、1978(昭和53)年に現在地の奥行会館敷地に移された。その際、古い神社は取り壊されている。写真14はその年に撮影されたものと推定される。また、後述する新馬頭観世音菩薩石碑は、旧大和神社跡地に建てられたと考えられる。

新馬頭観世音菩薩石碑を撤去し、大和神社の解説を施す。大和神社があった位置は新馬頭観世音菩薩石碑付近と考えられるが、古写真、聞き取り調査などに基づいて定めることとする。

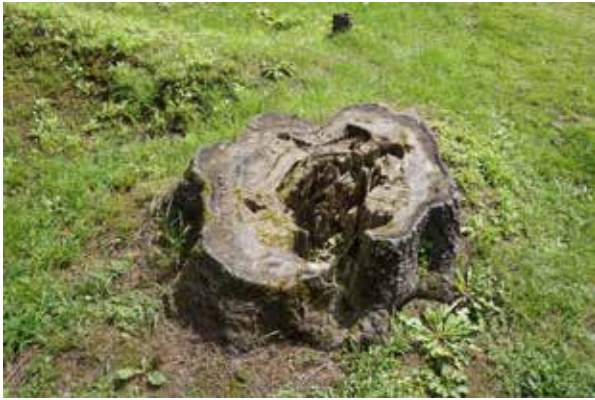
写真15 山藤の松跡

駅通所が開設する2年前の1908（明治41）年に、山崎家三代目山崎藤作が生まれたのを記念して駅通所玄関前に植えられたトドマツであり、別海町の指定文化財にも指定されていたが、倒木の恐れがあるために2010（平成22）年に伐採した。現在は切り株が残っている状態である。

残っている切り株はできるだけ長く残せるよう保存措置を取り、解説を施す。腐朽が進んだ場合は、景観に配慮した整備について検討する。

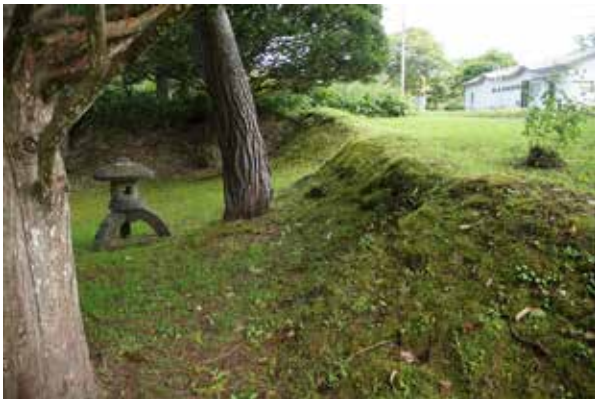
写真17 土塁跡

駅通所駅舎北棟及び中央棟の正面に、明確に残っている。駅通所初期の時代からあったことが、写真から確認できる。

当面現状のまま保存するとともに、調査研究を進めて解説を施す。

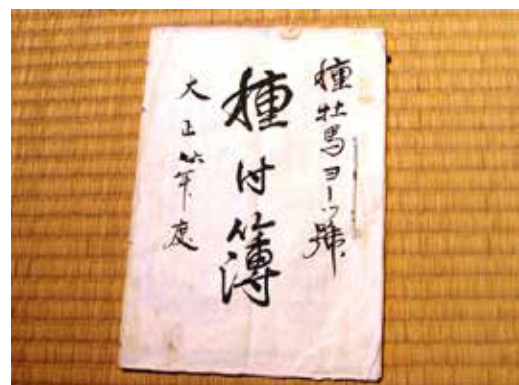
写真19 駅通所に残る文書

駅通所内には、約100点の文書資料が残されている。山崎藤次郎の生業である薪炭・畜産業に関する資料や、馬産に関わる賞状・感謝状類が現存する。また奥行白集落の形成・発展に関わる資料も残されている。その一方で、駅通所の運営やその後の山ト旅館の経営に関わる文書類は皆無である。

また、襖の裏張りとして使われている文書も確認できる。

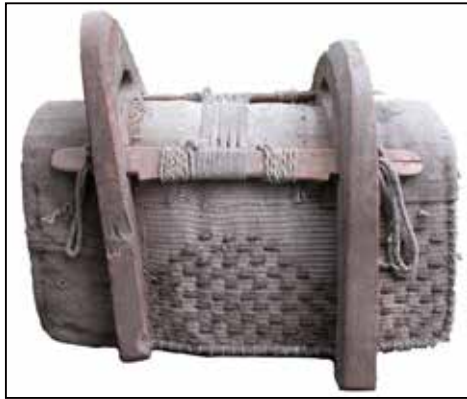
写真20 駄鞍

馬による荷物の運搬に欠かせない馬具である、駄鞍(写真20)、くつわ、わらびがたなど19点が残っている。

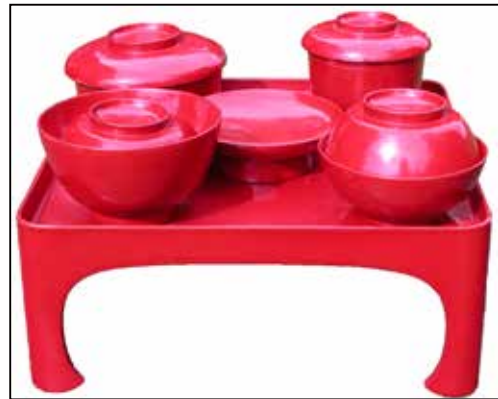
写真21 会席膳

調度品類の数は約740点あり、食器類や日用品がよい状態で残されている(写真21)。什器の入れ箱の墨書きから、駅逦所時代から使われてきたものであることがわかる。

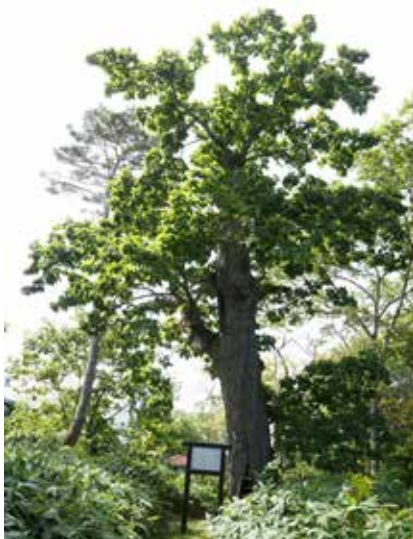
写真22 オクユキウスの大櫓

オクユキウスの大櫓(写真22)は、推定樹齢500年と言われているミズナラの老木であり、1981(昭和56)年に別海町指定文化財に指定されている。旧大和神社跡地のすぐそばにあり、ご神木的な役割を果たしていたとも考えられる。

幹部分の腐朽や割れが進んでいることから、周囲への立ち入りを禁止して状況を常時観察する。倒木の恐れが強くなった場合には、速やかに伐採する。

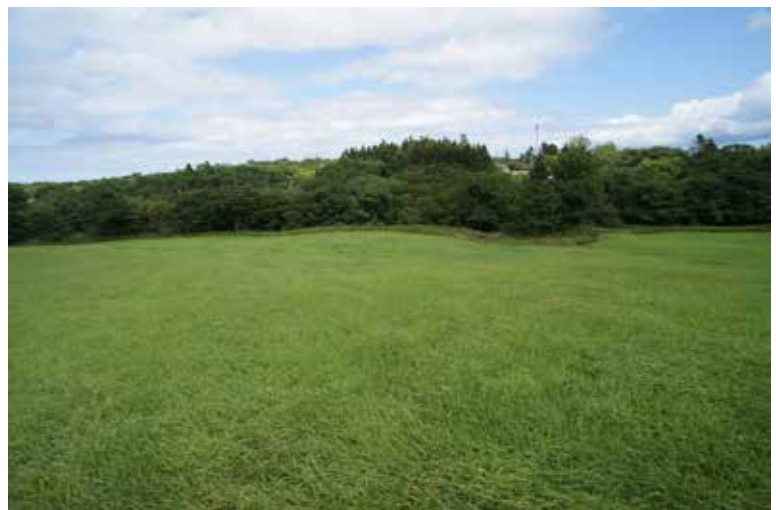
写真23 後背地を形成するハンノキ・トドマツ林と牧草地

史跡指定地の西側には、南から北へと流れる小川があり、河岸部は湿潤な土壤環境が形成されている。この湿性地にハンノキの優占林またはハンノキを伴う湿性林が成立している。奥の牧草地とともに、史跡の後背地を形成している(写真23)。

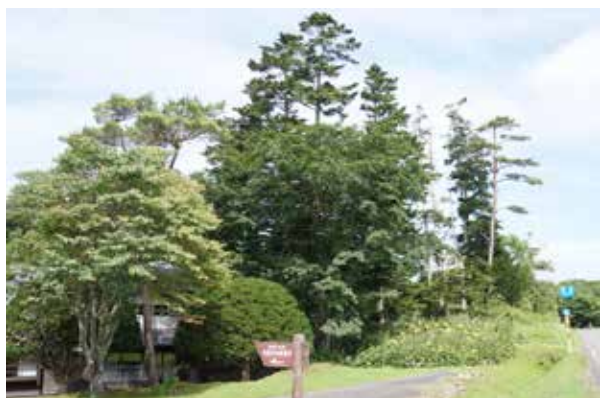
写真 24 トドマツ植林地

駅通所駅舎北側の凸地はトドマツの植林地となっており、防風・防雪機能があると考えられるが、暴風などにより毎年のように倒木しており、現時点で5本の危険木が確認されている。またこの他に、史跡指定地内には3本の危険木と22本の要注意木があることが確認されている。

危険木を伐倒するとともに、注意木については適宜監視し、周辺の間伐などの改善策を検討する。また、間伐・枝払い・下草刈りを行って生育環境を改善し、トドマツ林の保全に努める。

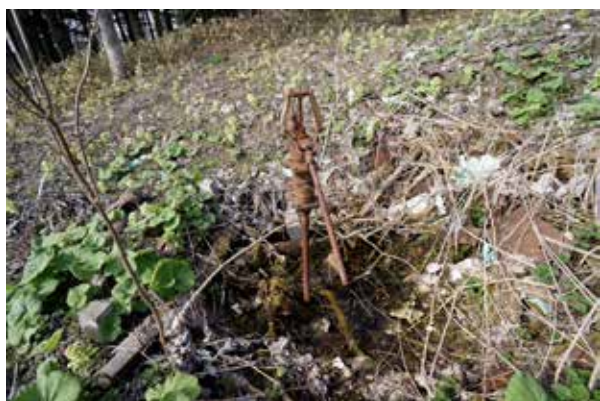
写真 26 井戸跡

駅通所駅舎裏にある井戸の跡で、当時は井戸小屋が作られ（写真 27）、主に馬のために使われていた。山崎藤次郎が奥行臼に入植地を決める際、決め手になったひとつの要因は水の豊富さであったという。史跡指定地内には現在もいくつかの小川が流れている。

井戸小屋を復元し、解説を施す。

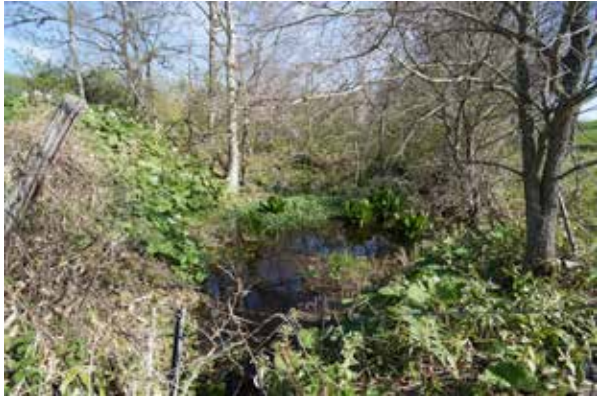
写真 28 池

周囲5メートルほどの池であり、牛舎の南西にある（次頁写真 28）。鯉が放されていたこともあった。現在の池の南側にもかつて人工池が作られたことがあり、現在はエンコウソウが優占する湿性草本群落となっている。

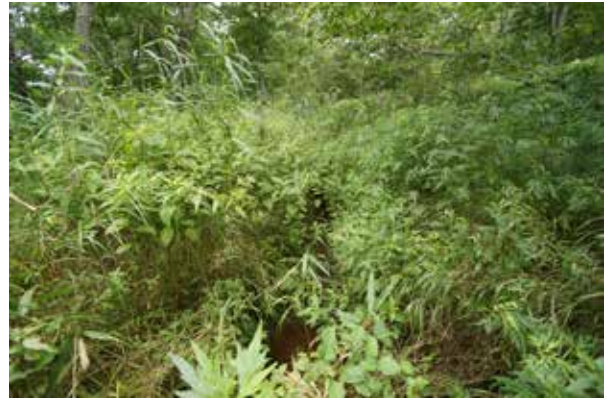
写真 29 小川

史跡指定地の西側を南から北に向かって流れている小川（次頁写真 29）と、牛舎南西にある池を水源として旧道浜中線地下の水路を通して前述の小川に合流する小川があり、国道 243 号線の地下に作られた水路を通して、さらに北に向かって流れ、木村川に合流している。駅通所の裏にあることから、「裏川」と呼ばれていた。

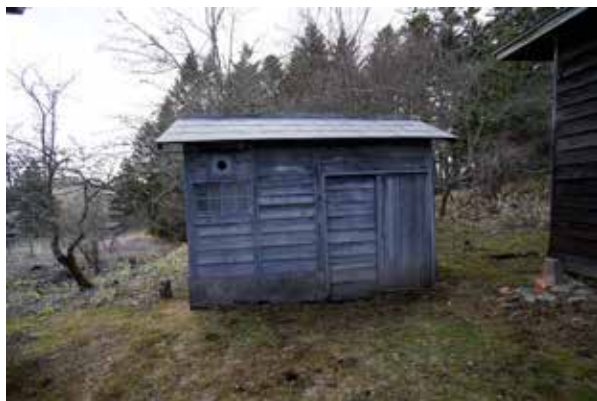
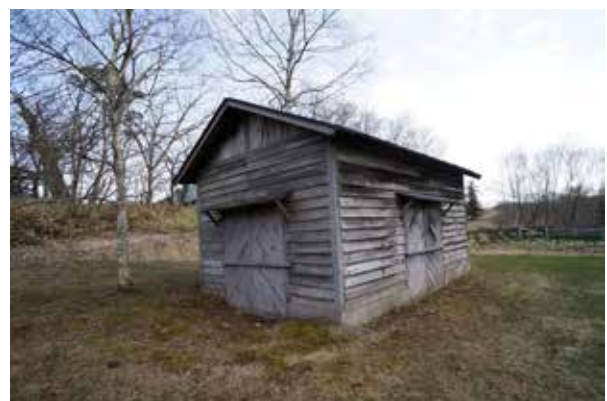
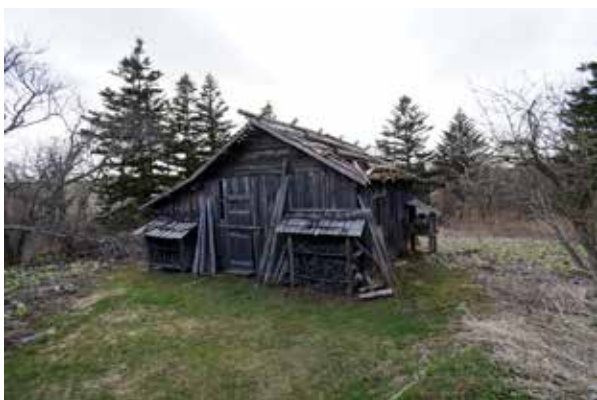
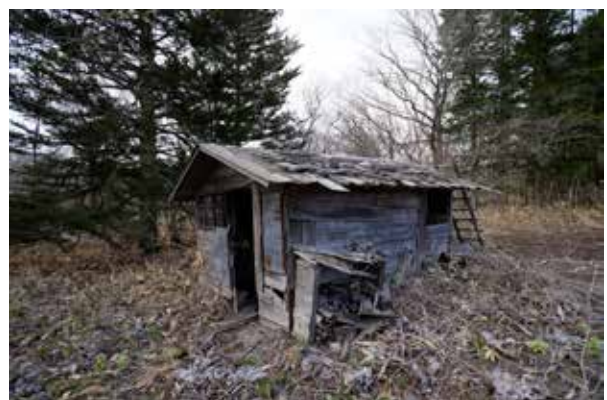
史跡内には、NHKドラマ「エトロフ遥かなり」(1993年放送)と「ハルとナツ」(2005年放送)撮影の際に使われたロケセットが残っている。観光客を見込んで別海町がNHKに取り壊さないよう依頼し、その一部が指定地内に残ったものである。表示などはしていないため、来訪者にロケセットと気づかれない場合もある。

ロケセットA(写真30)、ロケセットB(写真31)は「エトロフ遥かなり」撮影時のもの、ロケセットC(写真32)、ロケセットD(写真33)は「ハルとナツ」撮影時のものと思われる。ロケセットBは、駅通祭時に使用する物品の物置として使用している。

すべて撤去する。ただしイベント時の用具類が納められているロケセットBは、代替施設ができるまでは当面そのまま使用することとする。

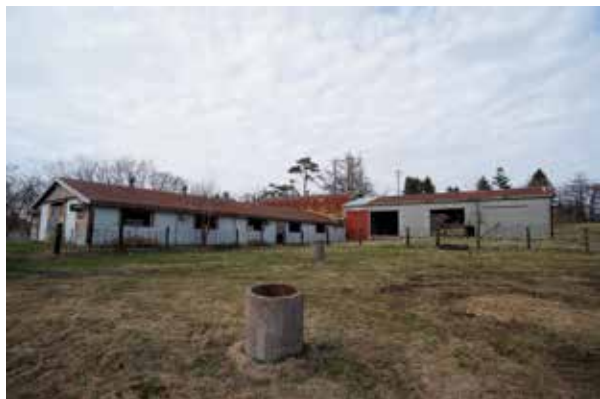
写真 34 牛舎

史跡指定地内には、1972（昭和 47）年に作られた牛舎とその関連施設がある。牛舎の一部は半壊状態であり、景観を損なう大きな要因となっている。また、現在は撤去されてなくなっている牛舎の屎尿施設が地下に埋設されている。円柱型で、直径 480cm、高さ 160cm のコンクリート製の屎尿施設であり、地表部に入り口があるため、現在仮に板で穴をふさいでいる。

牛舎は景観を損なう大きな要因となっていることから、現状変更の許可を受け、土地購入時にすべて撤去する。付随する施設も可能な限り撤去するが、旧浜中線西にある屎尿施設は当面現状のままとして入り口部分を塞ぐなどの安全措置を取り、史跡整備時に除去して埋め戻すか除去せずにコンクリートなどを充填してしまうかを決定する。

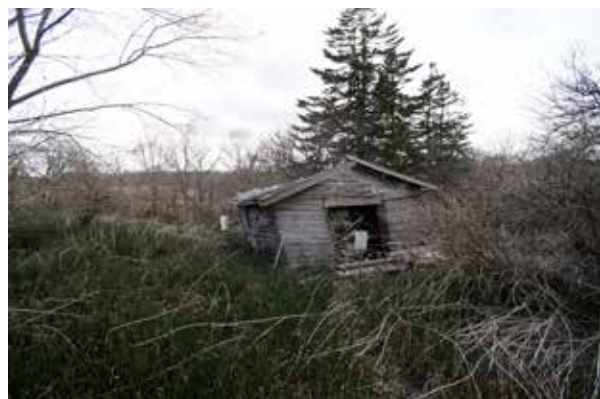
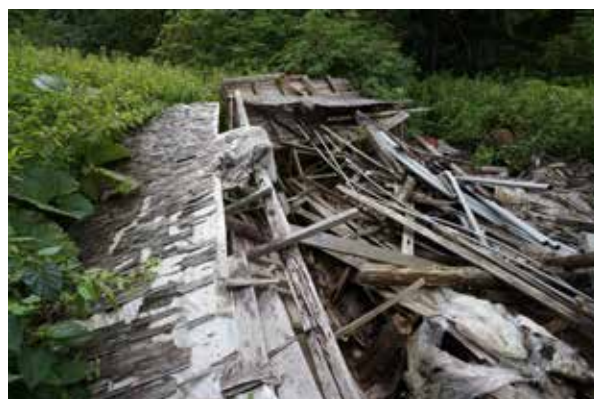
1948（昭和 23）年撮影の航空写真にも写っていると思われる建物で、物置として使われてきたと考えられるが、現在は全壊状態になっている。なお現況の調査を 2013（平成 25）年 11 月 24 日に行い、その結果を資料 6 「材木小屋」調査について」に掲載した。

建築物調査を行い、建物の歴史的な価値が明らかになるまでは、撤去しないこととする。小屋内にあった当時の生活用具は保存措置を取る。

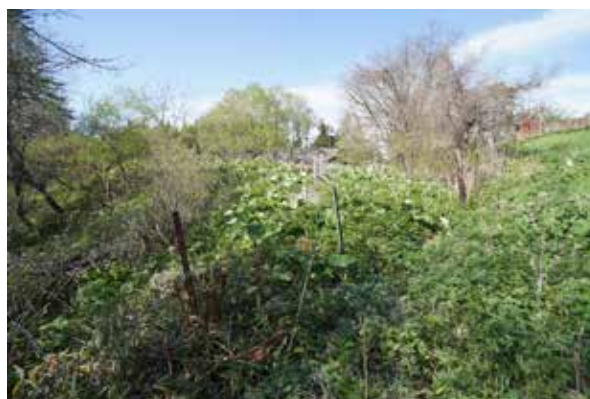
写真 38 旧浜中線上にある鉄条網

史跡指定地内は戦後牛の牧場としても使われており、「浜中線」や池の周辺などに戦後に設置された鉄条網が残っている。

史跡指定地に隣接する農地の所有者と協議し、可能な限り撤去する。

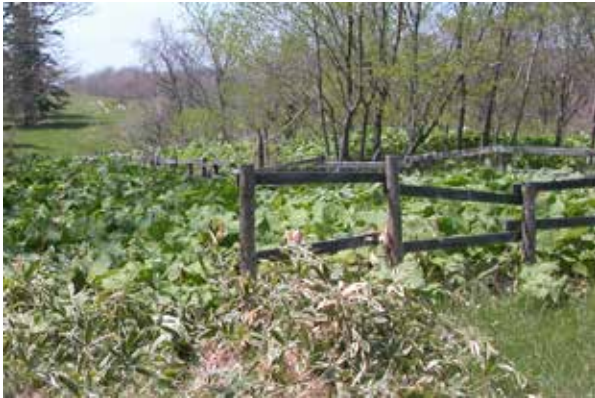
写真 39 ロケセットとして設置された牧柵

既に 1912（大正元）年の時点で、山崎藤次郎の抱える放牧地には総延長 12km を超える牧柵が張り巡らされていたが、旧浜中線沿い及び馬小屋 1 横に残る牧柵は、すべて NHK ドラマ「エトロフ遙かなり」（1993 年放送）撮影時に復元的に作られたものと考えられる。腐朽が著しい状態である。

ドラマのロケセットであることが判明した牧柵については、すべて撤去する。

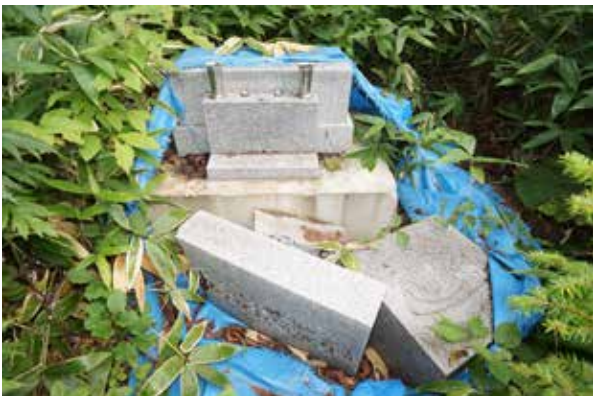
写真 41 新馬頭観世音菩薩石碑

1990（平成 2）年に、山崎家 4 代目山崎正隆氏が旧大和神社跡のそばに新設した馬頭観世音菩薩石碑で、人の墓とほぼ同じ形状である。その際、駅通所駅舎北の凸地にあった旧馬頭観世音菩薩石碑もそこに移し、新しい土台の上に設置していた。新設・移転した理由は定かではないが、道路工事の影響、1978（昭和 53）年に大和神社が小学校跡地に移されたことなどが要因として考えられる。また、設置場所は旧大和神社跡地であると思われる。

1993（平成 5）年の釧路沖地震により、新しい石碑は倒壊して折れたと考えられる。旧馬頭観世音菩薩石碑は土台から落ちた状態になっている。

新馬頭観世音菩薩碑は地震による倒壊時に割れたため、現在地から撤去し、修復して倉庫に保管する。
